Empresa Interessada: **MP DO BRASIL LTDA**  
Av. Condeal, N° 236, Cidade Parque São Luiz – Guarulhos /SP

Pedido de Ensaio : 11.677

Natureza do trabalho: **ENSAIOS DE DIVERSOS EM PLACAS DE IDENTIFICAÇÃO VEICULAR.**

METODOLOGIA APLICADA.....: Conforme Norma Técnica – **ISO 7591:1982 e Resolução 780:2019 CONTRAN**

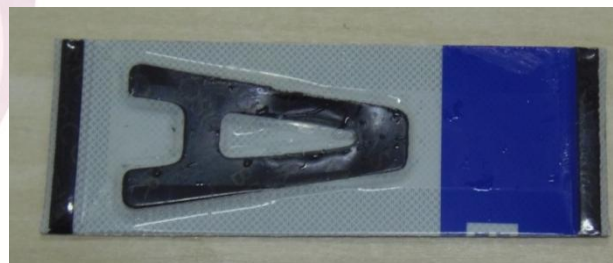
Figura 02: Amostra após o ensaio

**Resultado Encontrado:** Após o ensaio a amostra não apresentou alterações visíveis, o material refletor permaneceu intacto.

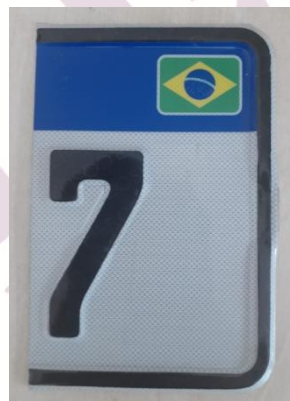
Figura 03: Amostra com 48 horas de ensaio

Período de Ensaio (horas)	Avaliações
48	A amostra não apresentou alterações, sem destacamento ou enrugamento da pintura.
