Empresa Interessada: **MP DO BRASIL LTDA**
Avenida Condeal, Nº 236, Cidade Parque São Luz - Guarulhos/SP

Pedido de Ensaio : 8632

Natureza do trabalho: **ENSAIOS DE DIVERSOS EM PLACAS DE IDENTIFICAÇÃO VEICULAR.**

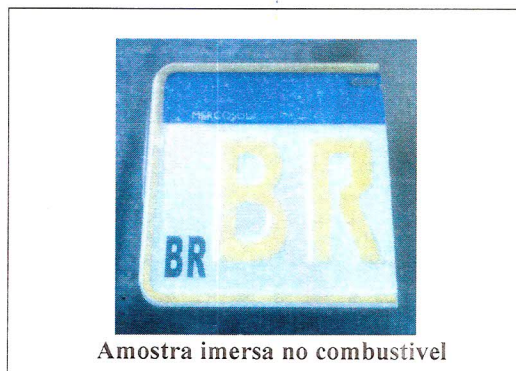
II. ENSAIO DE RESISTENCIA A GASOLINA

Resultado Encontrado: Durante e após a imersão a amostra não apresentou alterações visíveis que reduza sua eficiência.

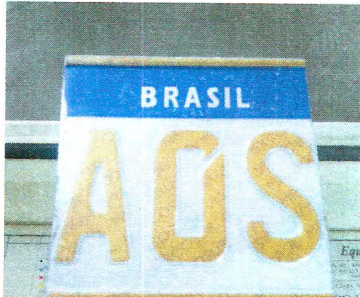
Amostra com as 48 horas de ensaio

Período de Ensaio (horas)	Avaliações
48	A amostra não apresentou alterações na pintura, não houve destacamento ou enrugamento da pintura e do Refletivo.
