Empresa Interessada: **MP DO BRASIL LTDA**
Avenida Condeal, Nº 236, Cidade Parque São Luz - Guarulhos/SP

Pedido de Ensaio : 8492

Natureza do trabalho: **ENSAIOS DE DIVERSOS EM PLACAS DE IDENTIFICAÇÃO PARA MOTOS.**

METODOLOGIA APLICADA.....: Conforme Norma Técnica – ISO 7591:1982

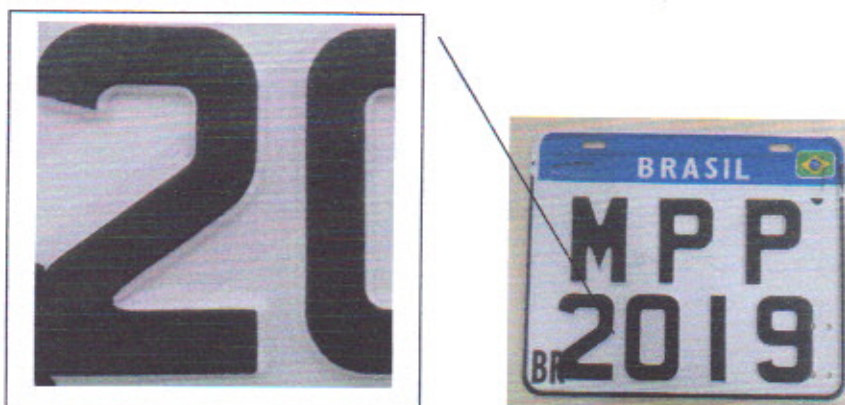
I. ASPECTO DA AMOSTRA

MATERIAL:.....: Placa de Identificação Para Motos.

IDENTIFICAÇÃO.....: Película 3M

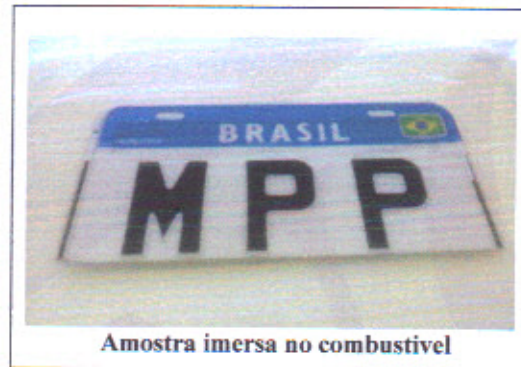
II. ENSAIO DE RESISTENCIA A GASOLINA

Procedimento: A amostra foi imersa por 01 minuto em uma solução de 70% gasolina e 30% toluol conforme Norma Técnica ISO 7591.

Resultado Encontrado: Durante a imersão a pintura ficou sensível podendo ser facilmente removida, após o período de imersão aproximadamente 5 minutos depois a pintura retornou a as condições iniciais.

Amostra imersa no combustível

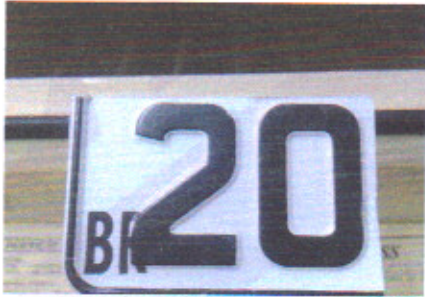
IX. ENSAIO DE RESISTENCIA A NÉVOA SALINA 48 HORAS

Procedimento: A amostra foi submetida ao ensaio de névoa salina com temperatura de ensaio de (35 ± 2) °C e em Solução Salina: 5 partes em massa de NaCl em 95 partes de H₂O.

A amostra foi submetida a dois ciclos de 22 horas cada, separados por um intervalo de 2 horas a temperatura ambiente

Período de Ensaio (horas)	Avaliações
48	A amostra não apresentou alterações na pintura, não houve destacamento ou enrugamento do Refletivo.

Amostra com as 48 horas de ensaio
