Empresa Interessada: **MP DO BRASIL LTDA**
Avenida Condeal, Nº 236, Cidade Parque São Luz - Guarulhos/SP

Natureza do trabalho: **ENSAIOS DE DIVERSOS EM PLACAS DE IDENTIFICAÇÃO PARA MOTOS.**

METODOLOGIA APLICADA.....: Conforme Norma Técnica – **ISO 7591:1982**

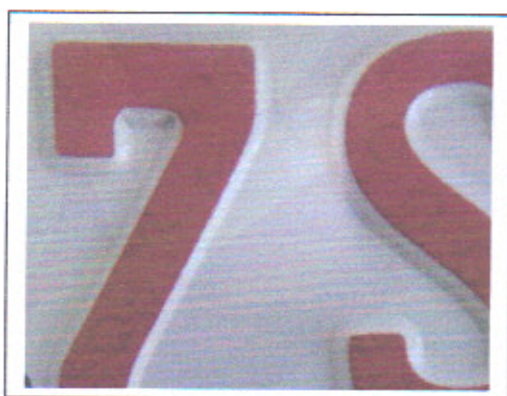
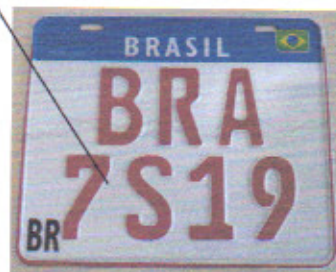
I. ASPECTO DA AMOSTRA

MATERIAL:.....: Placa de Identificação Para Motos.

IDENTIFICAÇÃO.....: Película Avery Dennison

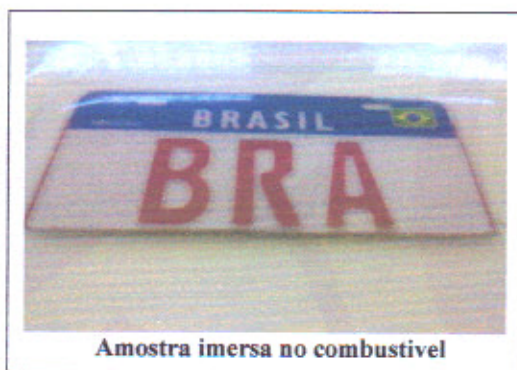
II. ENSAIO DE RESISTENCIA A GASOLINA

Procedimento: A amostra foi imersa por 01 minuto em uma solução de 70% gasolina e 30% toluol conforme Norma Técnica ISO 7591.

Resultado Encontrado: Durante a imersão a pintura ficou sensível podendo ser facilmente removida, após o período de imersão aproximadamente 5 minutos depois a pintura retornou a as condições iniciais.

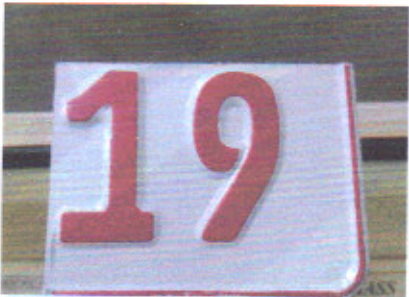
Amostra com as 48 horas de ensaio

Procedimento: A amostra foi submetida ao ensaio de névoa salina com temperatura de ensaio de (35 ± 2) °C e em Solução Salina: 5 partes em massa de NaCl em 95 partes de H₂O.

A amostra foi submetida a dois ciclos de 22 horas cada, separados por um intervalo de 2 horas a temperatura ambiente

| Período de Ensaio (horas) | Avaliações |
|---|---|
| 48 | A amostra não apresentou alterações na pintura, não houve destacamento ou enrugamento do Refletivo. |

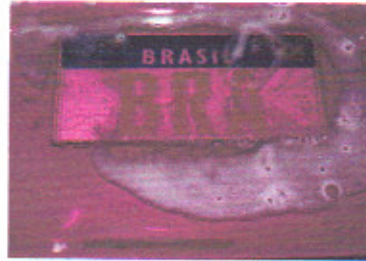
XI. ENSAIO DE RESISTENCIA A AGENTES DE LINPEZA

Procedimento: Em temperatura ambiente de $(23 \pm 5)^\circ\text{C}$ e umidade relativa de $(50 \pm 10) \%$, a amostra foi imersa por 01 minuto em produtos desincrustantes e manualmente tentado remover a pintura do subtrato.

| Agente Aplicado | Resultado Encontrado |
|---|--|
| Solupan | <p>Não houve alterações e não foi possível fazer a remoção da pintura.</p> |
| Metasil | <p>Não houve alterações e não foi possível fazer a remoção da pintura.</p> |
